## Versäumte Baupflege

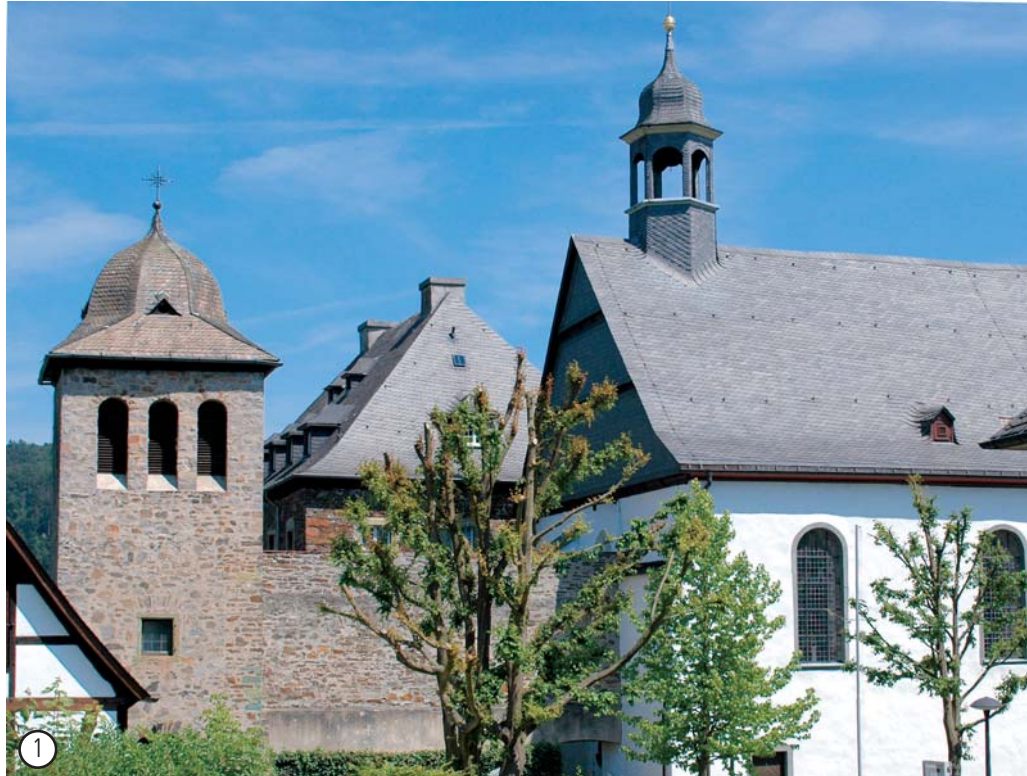
- 1 Erhaltene und restaurierte Baustrukturen des ehemaligen Klosters Rumbeck.
- 2, 2a, 2b Die Neudeckung des Kirchendaches wurde gemäß Befund des Altdaches wieder mit westfälischem Schiefer in Altdeutscher Doppeldeckung ausgeführt.
- 3 Der neue Glockenturm wurde auf dem Erdboden abgebunden und auf einer neuen Holz-Stahlkonstruktion aufgesetzt.
