## Rechteckdeckung für den Artländer Dom

### Sanierungen

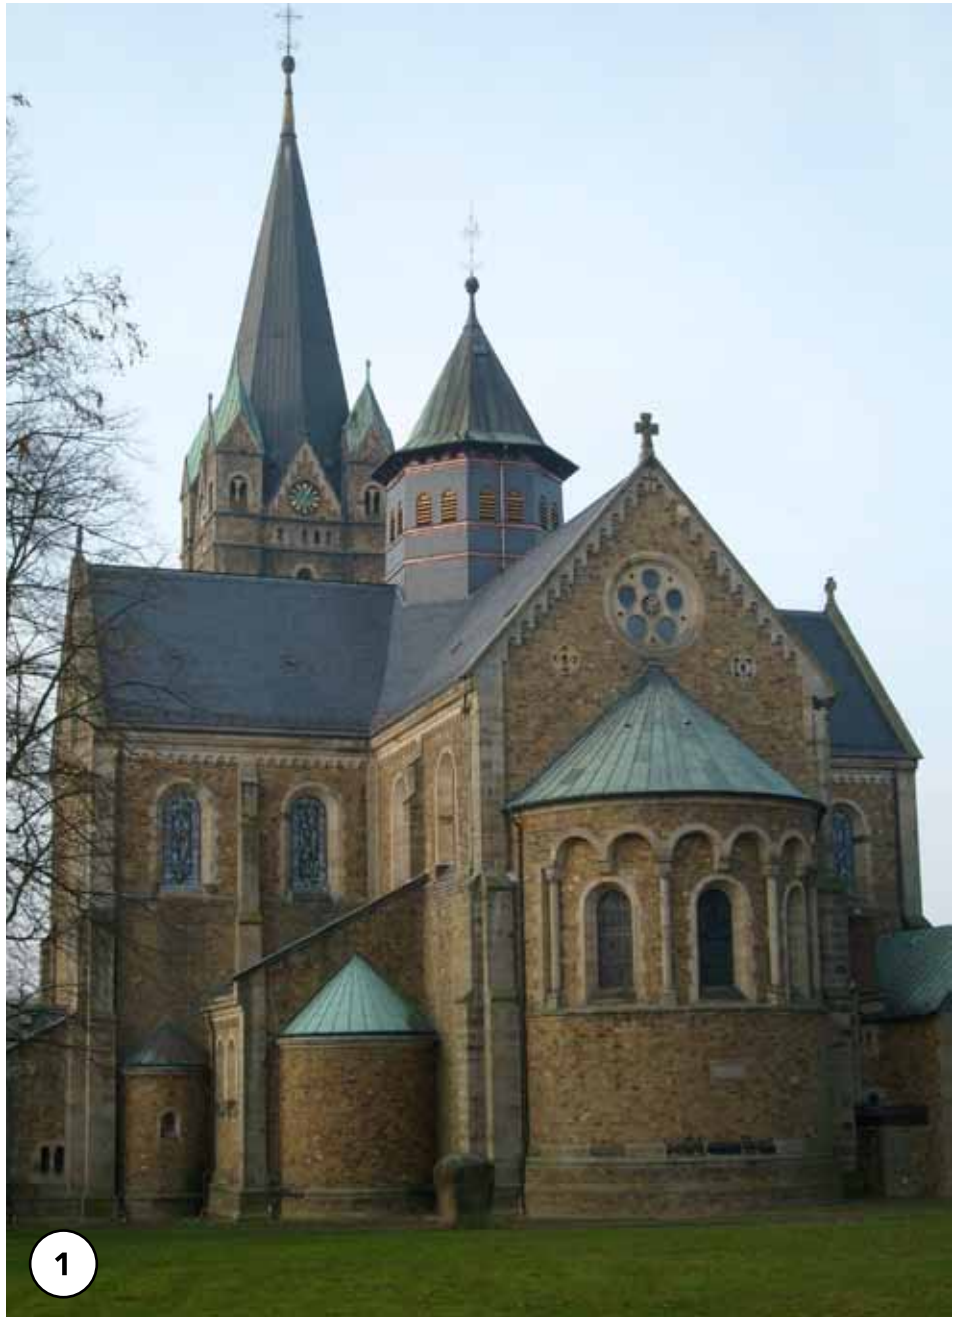
- 1 Die inmitten der Ortschaft erhöht stehende Kirche nach der Dachsanierung.
- 2 Geometrie und Klammerbefestigung der Rechteckdoppeldeckung.
- 3 Alter Traufknoten mit neuer Dachrinne und Spaltlüftung.
- 4 Nockenkehle mit Schichtstücken aus Kupferblech.
- 5 Glockenturm mit Wandbeschieferung und Bekleidung der Gesims-profile mit Kupferblech.

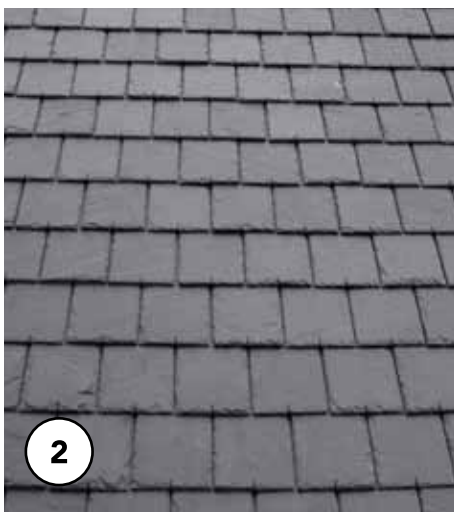
Bei der Planung der Dachsanierung wurde zugunsten einer Rechteckdoppeldeckung mit Fredeburger Schiefer® entschieden. Gewählt wurde die Steingröße 50 x 25 cm, die bei einer Höhenüberdeckung von 8 cm eine Gebindehöhe von 21 cm ergab. Die Rechteckschiefer wurden mit je einem Klammerhaken aus geschwärztem Edelstahl an der Dachlattung befestigt. Eine Hakenbefestigung hat den Vorteil, dass die Deckung in sich beweglich ist. Geklammerte Schiefer widerstehen den bei Bewegungen der Unterkonstruktion auftretenden Biegespannungen besser als genagelte,

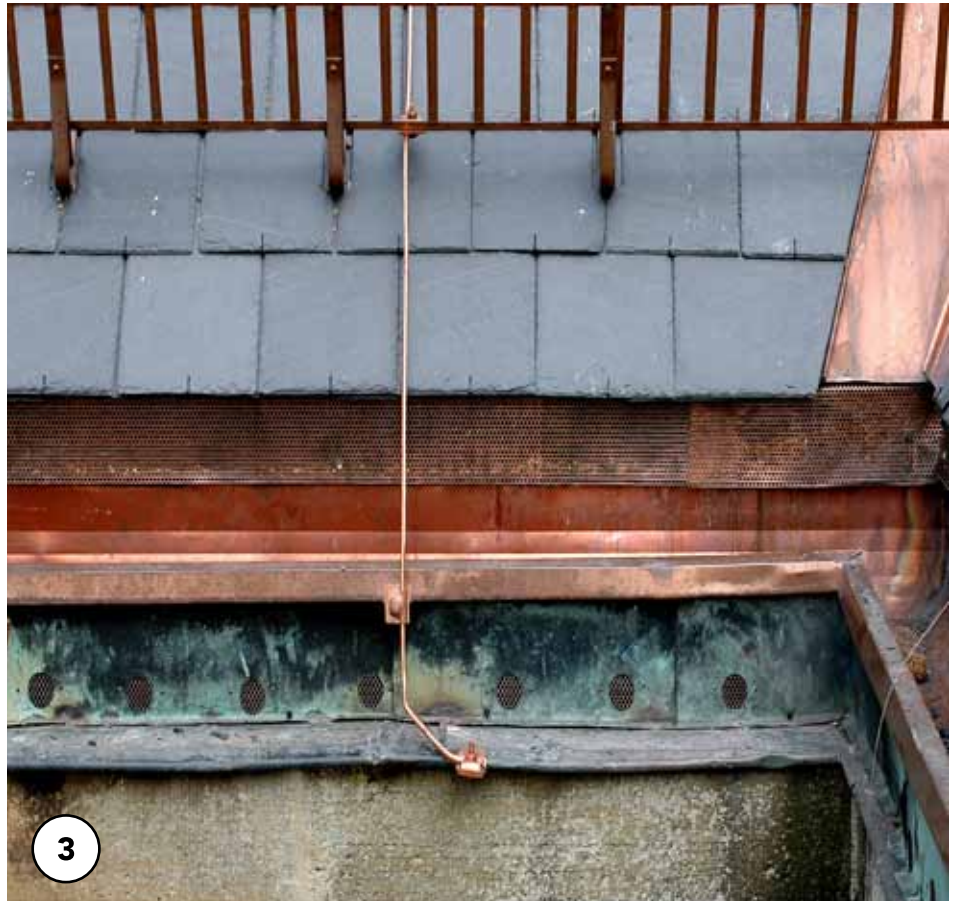
Durch die Aufdoppelung der hinterlüfteten äußeren Dachschale änderte sich zwangsläufig auch die Höhe des Dachaufbaus. Davon betroffen war besonders die vorhandene belüftete Traufenkonstruktion. Durch eine neue Dachrinne mit durchgehender Spaltlüftung für die Hinterlüftung der äußeren Dachschale wurde den bauphysikalischen und bautechnischen Anforderungen entsprochen (siehe Foto). Am First wurden in jedem Sparrenfeld Öffnungen in den Dachaufbau eingeschnitten und Lüfter aus Kupferblech in die Dachdeckung eingebaut.

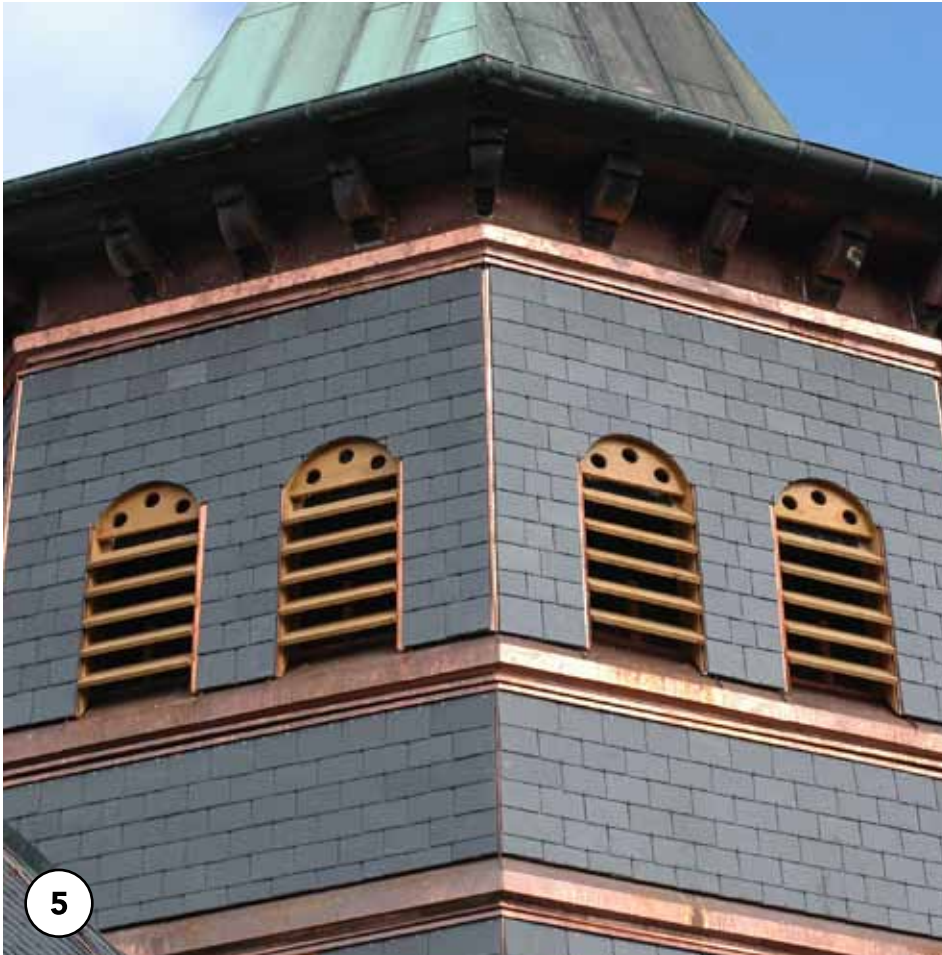
5

Über der Gebäudevierung erhebt sich ein Glockenturm mit einer aus Rechteckschiefern 20 x 40 cm hergestellten äußeren Wandbekleidung. Bei der Dachsanierung wurden die aus Eichenholz profilierten Gesimsprofile mit Kupferblech architekturwirksam bekleidet.

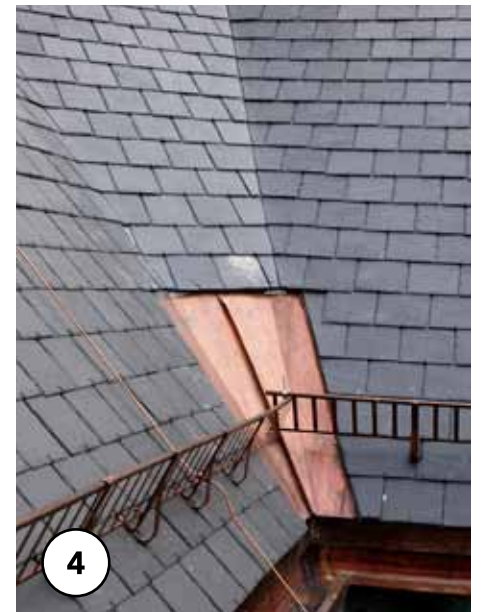
4

Da bei diesem Dach die Dachflächen gleiche Neigung haben, konnten die Hauptkehlen als Nockenkehle mit Schichtstücken (Nocken) gedeckt werden. Jedes über der geometrischen Kehllinie im Abstand einer Fuge für ungehinderten Wasserablauf zusammenfassend wurde mit einer Nocke überdeckt. Die Nocken haben seitlich keinen Wasserfalz sondern kerbenfrei geschnittene Längskanten. Die Schichtstücke sind nur am Kopf mit zwei nichtrostenden Breitkopfstiften befestigt.
