Die Kirche auf dem Probsteiberg

Das westfälische Baudenkmal St. Pankratius in Belecke bekam nach statischer Sicherung des Dachtragwerks eine Altdeutsche Schieferdeckung.

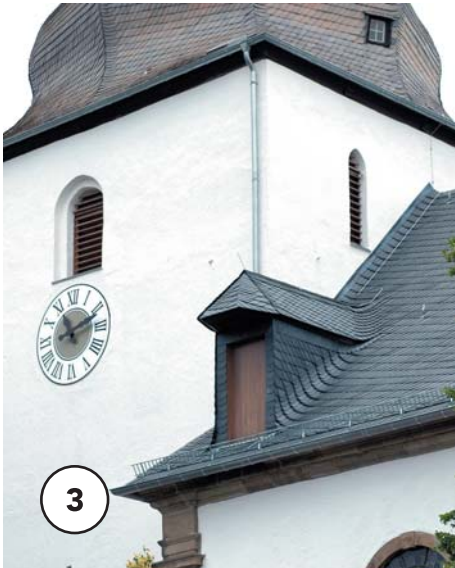
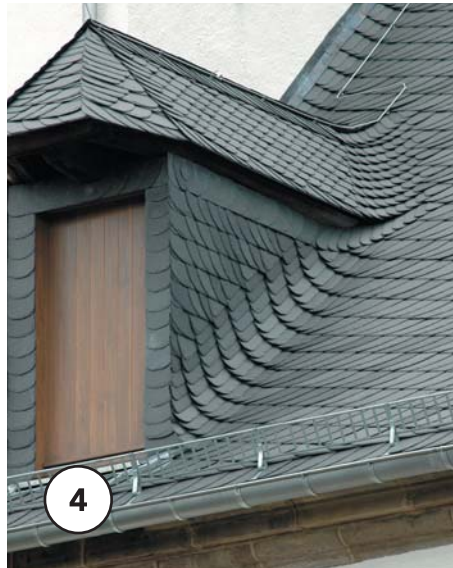
Die Schieferdeckung ist beispielhaft detailliert. Alle Grate sind mit Anfang- und Endortgebänden von maßstäblich ausgewogener Länge und rundem Rückenrieb gedeckt. Die Wangenflächen der Satteldachgauben und Windenluke sind eingehend angekehlt, die Sattelkehlen gemäß den Fachregeln des Dachdeckerhandwerks eingebunden. Der Verbund zwischen Keh- und Deckgebänden wurde einerseits der Gauben regelmäßig mit Kehlübergangssteinen und andererseits unregelmäßig mit Schwärmern hergestellt. *Fi*

- 1-3 Die heutige Hallenkirche wurde 1748 an den romanischen Turmsockel von 1360 angebaut.
- 4-5 Windenluke und Satteldachgauben haben eingehende Wangenkehlen und eingebundene Sattelkehlen.
- 6 Das Balkenaufleger des Glockenturmes wurde statisch gesichert und der Gesimskranz in Eichenholz erneuert. Die schöne Schieferdeckung ziert ein restauriertes Turmbesteck mit der Jahreszahl 1748.
