Das Haus des Salineninspektors

In Unna-Königsborn wurde im Park des ehemaligen Luisenbades das heruntergekommene Haus des Salineninspektors für eine wirtschaftliche Nutzung total saniert. Das Dach bekam eine Schieferdeckung aus Fredeburger Schiefer.

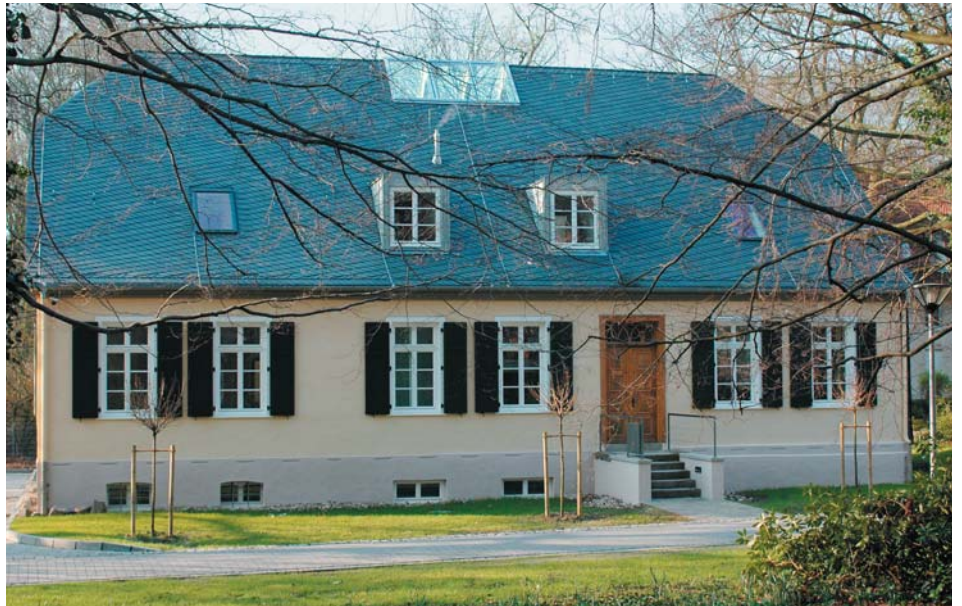
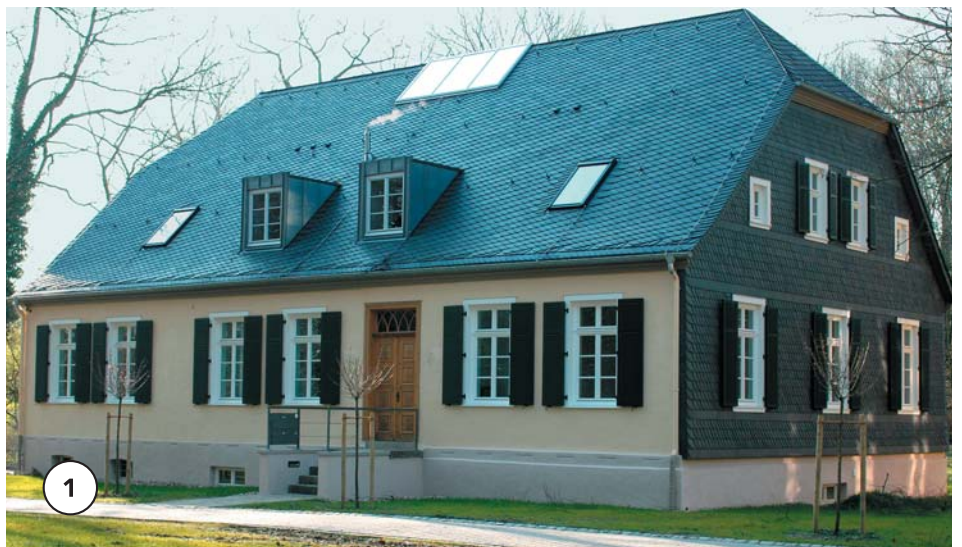
- 1-2 Das historische Haus des Salineninspektors wurde für eine moderne Nutzung saniert. Das Dach bekam eine schöne Altdeutsche Deckung aus Fredeburger Schiefer®
- 3 Die Gauben sollten durch kubische Form und Metallbekleidung nicht den Eindruck einer Kopie nach historischen Vorbildern wecken. Am Gebäude sind Alt und Neu deutlich ablesbar.
- 4 Bei zeitgemäßer Nutzung eines Baudenkmals kann auf moderne Bauteile nicht verzichtet werden. Dachwohnfenster und Gauben versorgen die Dachgeschossräume mit Tageslicht.
- 5 Detail Gaubenwange.

Einvernehmlich mit der Dacharchitektur des in Blickweite stehenden ehemaligen Verwaltungsgebäude der Salzsäure, heute Altes Amtshaus, bekam auch das Haus des Siedeleiters eine Altdeutsche Schieferdeckung aus Fredeburger Schiefer®. Die handwerkliche Detaillierung der Schieferdeckung beider Gebäude ist optisch übereinstimmend und ausführungstechnisch perfekt.

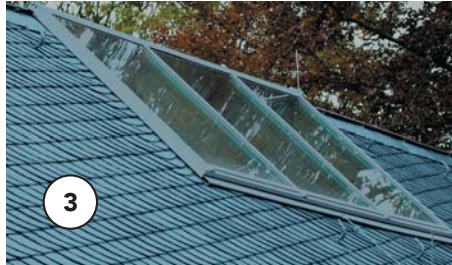
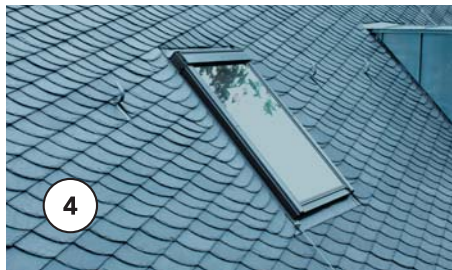
Dachschalung, Vordeckung und raumseitiger Wärmedämmung erstellt. Das Dach hat von innen nach außen diesen Aufbau:

- Deckenbekleidung, GKF,
- Traglattung,
- Dampfsperre, luftdicht verlegt,
- Vollsparrendämmung,
- Holzschalung,
- Schalungsbahn, diffusionsoffen,
- Schieferdeckung.
