Wirtschaftliche Dachsanierung mit Bogenschnittdeckung

Außer der romanischen Kirche gibt es in Wengern, in fußläufiger Entfernung zum historischen Ortskern, noch eine kleine Backsteinkirche aus dem Jahre 1915. Der auf einer Anhöhe, von Wohnhäusern umgebene Sakralbau musste im Herbst 2006 wegen Bauschäden im Bereich des Daches und Gewölbes saniert werden. Die Sanierung war Voraussetzung für die anstehende Renovierung des Kirchenraumes.

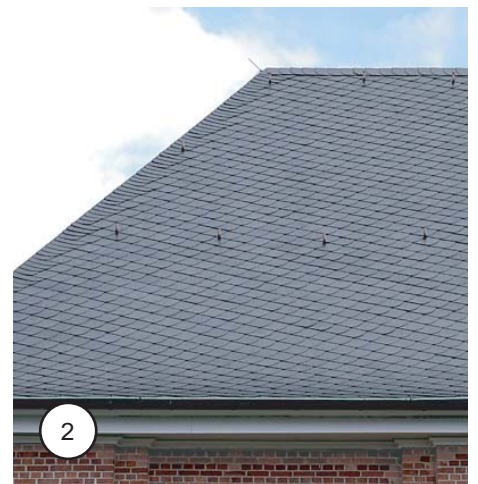
- 1 Pfarrkirche St. Liborius (1915) in Wetter-Wengern.
- 2 Bogenschnittdeckung mit Bogenschnittschablonen 30 x 30 cm. Starke Gebindesteigung und schöne Ortgänge beleben das Deckungsbild.
- 3 Anfangort am Giebelortgang.
- 4 Kegelförmige Dachfläche mit durchlaufender Gebindesteigung und konischen Deckgebänden aus unterschiedlich hohen Schuppen.
- 5 Eingebundene Wangenkehlen des Glockenturmes.

Bei der Wahl der Schieferdeckung waren Wirtschaftlichkeit und Funktionsbeständigkeit der Deckung vordergründige Entscheidungskriterien. Gewählt wurde eine Bogenschnittdeckung mit Bogenschnittschablonen der Standardgröße 30 x 30 cm aus spanischem MaSpana-Schiefer®.

Kennzeichnend für die Bogenschnittdeckung ist das quadratische Format der Bogenschnittschablonen. Innerhalb einer Dachfläche haben alle Bogenschnittschablonen die gleiche Größe, alle Deckgebände die gleiche Höhe. Daraus resultieren ein gleichmäßig strukturiertes Deckungsbild und eine rationelle Anwendungstechnik. Obwohl die einzelne Bogenschnittschablone relativ groß und unmaßstäblich wirkt, erscheint der Steinverband insgesamt lebhaft konturiert. Die Deckgebände wurden, wie in der Fachregel empfohlen, mit rechten bzw. linken Bogenschnittschablonen gegen die vor Ort vorherrschende Richtung des Treibregens gedeckt. Das macht die unterhalb der Höhenüberdeckung gelochten Bogenschnittschablonen bei starkem Treibregen sicherer.
