Eine energetische Dachsanierung

Sanierungen

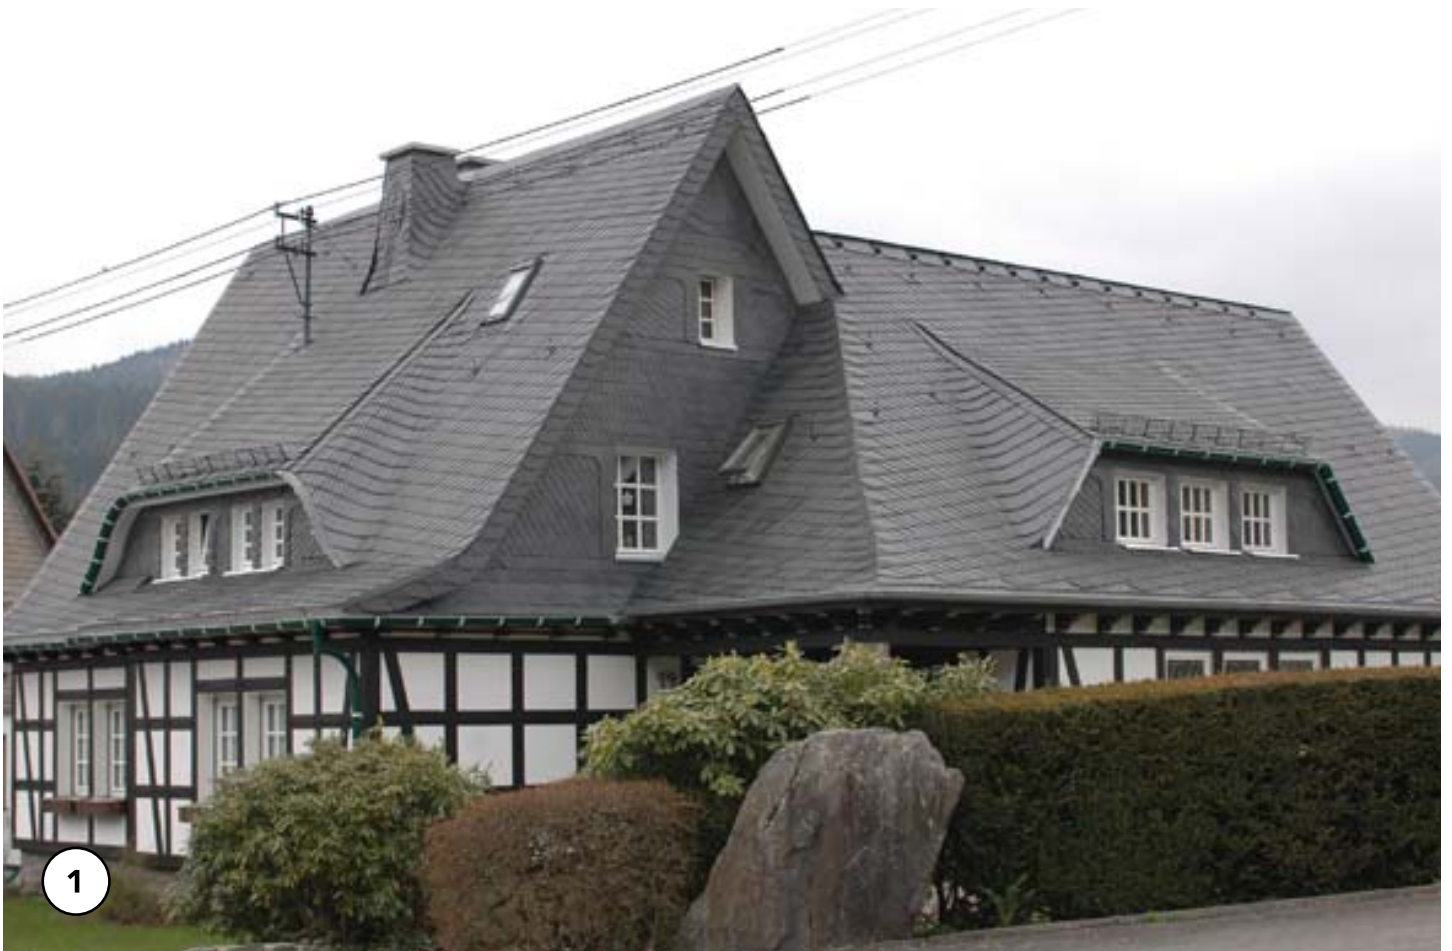
- 1 Das Wohnhaus mit energetisch saniertem Dachgeschoss und Altdeutscher Schieferdeckung.
- 2-4 Gauben mit eingehenden Wangenkehlen.
- 5 Die Hauptkehle musste im unteren, zu wenig geneigten Bereich mit Metall gedeckt werden.

eine Aufsparrendämmung aus 120 mm dicken, kaschierten PUR-Dämmplatten, nebst der nach heutigem Stand der Technik bauphysikalisch erforderlichen Baustoffschichten aufgebracht.

Die Neudeckung des Daches erfolgte mit Fredeburger Schiefer® in Altdeutscher Rechts- und Linksdeckung mit Decksteinen im normalen Hieb der Gattungshöhen 28 – 36 cm. Die Schleppegauben mit senkrecht stehenden, geschweiften oder schräg gestellten Wangenflächen sind mit
