Die Kirche auf dem Probsteiberg

Das westfälische Baudenkmal St. Pankratius in Belecke bekam nach statischer Sicherung des Dachtragwerks eine Altdeutsche Schieferdeckung.

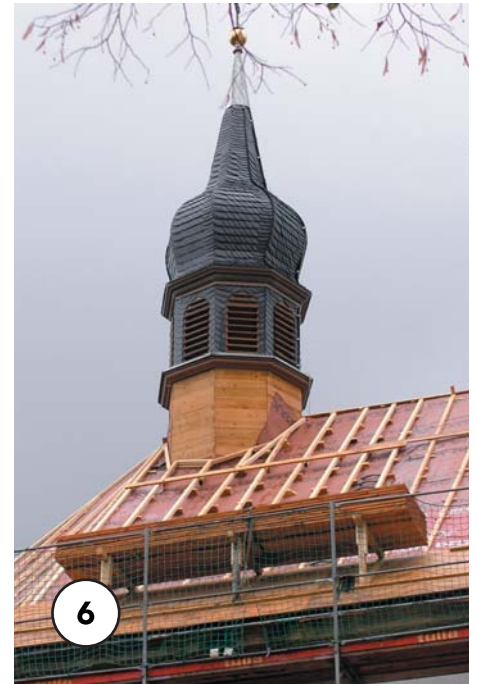
Die bereits bei einer vorherigen Neudeckung gewendeten Eichenbretter wurden von Fachleuten als nicht mehr gebrauchstauglich erkannt. Außerdem hatte die Schalungsebene infolge der großen Sparrenabstände von bis zu 1,20 m starke Niveauunterschiede von bis zu 30 cm. Verständlich, dass auf dieser Deckunterlage keine neue solide Schieferdeckung mit Gewährleistungsanspruch aufgebracht werden konnte. Den durch Langzeiterfahrung des Dachdeckerhandwerks abgesicherten Bedenken wurde bauseits entsprochen

und von Zimmerleuten eine neue Schalungsebene für die Schieferdeckung hergestellt. Dazu wurden zunächst auf der mit Schalungsbahnen vorgedeckten Dachschalung nach Schnur oder Richtlatte eingemessene Abstandhalter aus Kanthölzern und/oder Keilen befestigt. Darauf folgte eine stabile Konterlattung in Gefällerrichtung und 28 mm dicke Dachschalung mit Vordeckung aus diffusionsoffenen Bahnen.
