300 Jahre Kloster Brunnen

Der Denkmalsbereich „Kloster Brunnen“ entstand Anfang des achtzehnten Jahrhunderts. Die Gebäude im Stil des westfälischen Spätbarock haben seitdem kontinuierlich ein Dach aus westfälischem Schiefer.

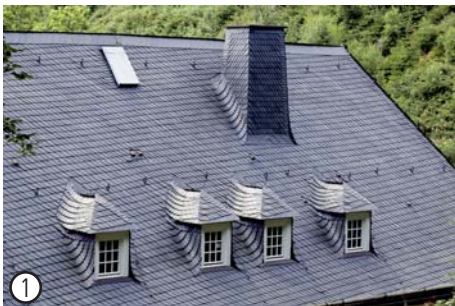
- 1 Der Denkmalbereich „Kloster Brunnen“ bei Sundern in NRW. Das ehemalige Klostergebäude hat eine Altdeutsche Schieferdeckung.
- 2 Das Schieferdach der Klosterkirche erhielt bei der Restaurierung wieder eine Altdeutsche Doppeldeckung.
- 3 Die statisch gesicherte Dachkonstruktion der restaurierten Klosterkirche. Nach Bauzeichnung H. Hille.

Der aus einer kleinen Kirche und einem ehemaligen Klostergebäude bestehende Denkmalsbereich „Kloster Brunnen“ gehört zur Stadt Sundern im Regierungsbezirk Arnsberg (NRW).

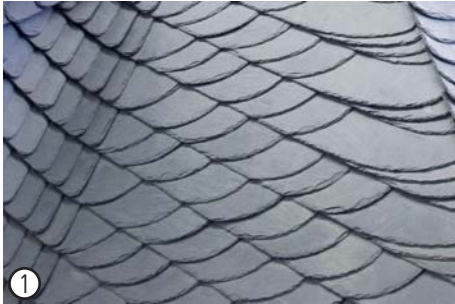
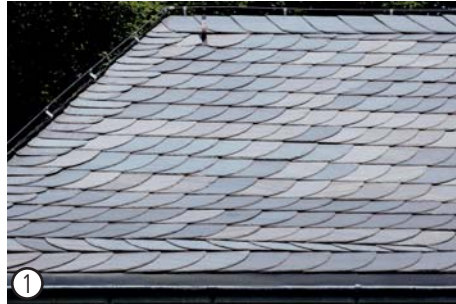
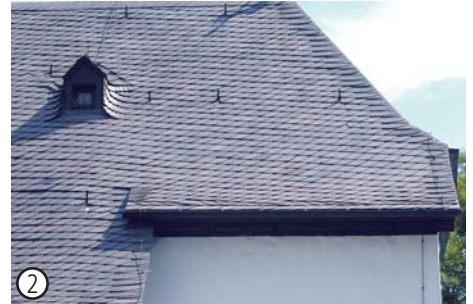
Altdeutschen Deckung. Das Deckungsbild ist dem der Altdeutschen Doppeldeckung des im Blickfeld liegenden Kirchendaches ähnlich. Die Wangenflächen der Walmgauben wurden eingehend angekehlt, die Sattelkehlen, wie regional üblich, als dachseitig untergelegte rechte oder linke Kehlen ausgebildet.

Das zuletzt als Zwergschule genutzte Klostergebäude wurde im Jahre 1975 an den Thomas-Morus-Kreis, Paderborn, verpachtet und für kirchliche Jugendarbeit umgebaut. Von den Baumaßnahmen war auch das Dachgeschoss betroffen; es wurde durch den Einbau zahlreicher Walmgauben mit Tageslicht versorgt und für meditative Gruppenarbeit ausgebaut. Die vorhandene Schieferdeckung wurde abgetragen, die Schalung ausgebessert und insgesamt nachgenagelt. Das 350 m² große Walmdach erhielt eine Vordeckung aus Bitumendachbahnen V 13 und eine Altdeutsche Deckung aus Fredeburger Schiefer. Verwendet wurden Decksteine der Achtelsortierung im normalen Hieb für Rechts- oder Linksdeckung. Diese Deckungsart ist die überregional übliche Regelausführung der
